Verslag monu-
mentenzorg
Utrecht 2023

Verslag 2023

Objectnummer: UT0535
Object: Hofstede Chartroise
Straat: Laan van Chartroise 170, 3552 EZ Utrecht

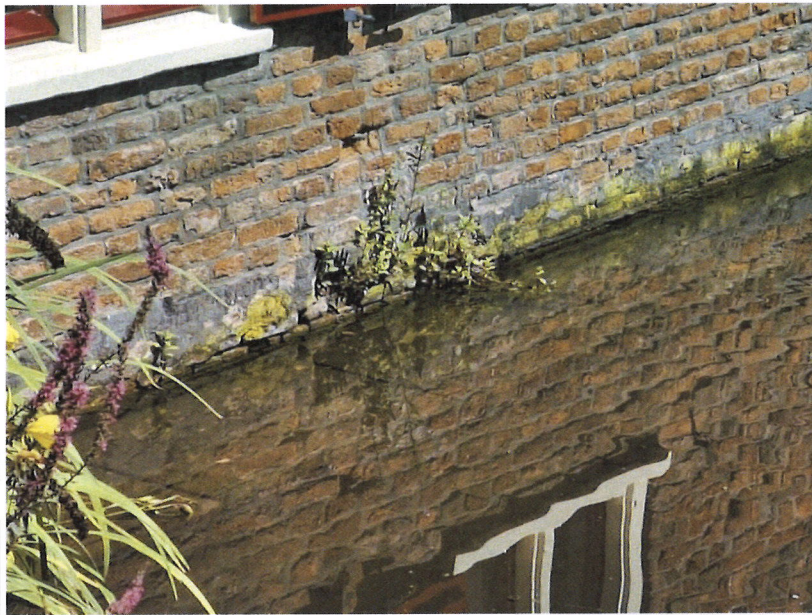
Beschrijving bij foto 1: Buitenzijde

Ter hoogte van de waterlijn is verspreid het voegwerk uitgesleten, ook zijn enkele stenen weggesleten. Dit alles wordt veroorzaakt door een constante vochtbelasting.

De stenen in de achtergevel zijn vrij zacht en nooit bedoeld geweest als waterkering.

Zicht op de buitengevel met aan de onderzijde begroeiing vanuit de gevel. Uitgesleten voegwerk en stenen veroorzaakt door het water van de voormalige gracht. De stenen in de achtergevel van deze boerderij zijn erg zacht en de opbouw van zo'n gevel is nooit bedoeld geweest als waterkering, hetgeen nu wel het geval is.

Het is aan te bevelen om bij deze gevel de oude situatie weer terug te brengen, d.m.v. een beschoeiing met groenstrook.

Met het aanbrengen van een goeie beschoeiing kan het water langs de gevel worden weggepompt en kan het metsel en voegwerk her hoogte van de waterlijn en onder de waterlijn hersteld worden voordat dit met grond wordt aangevuld.

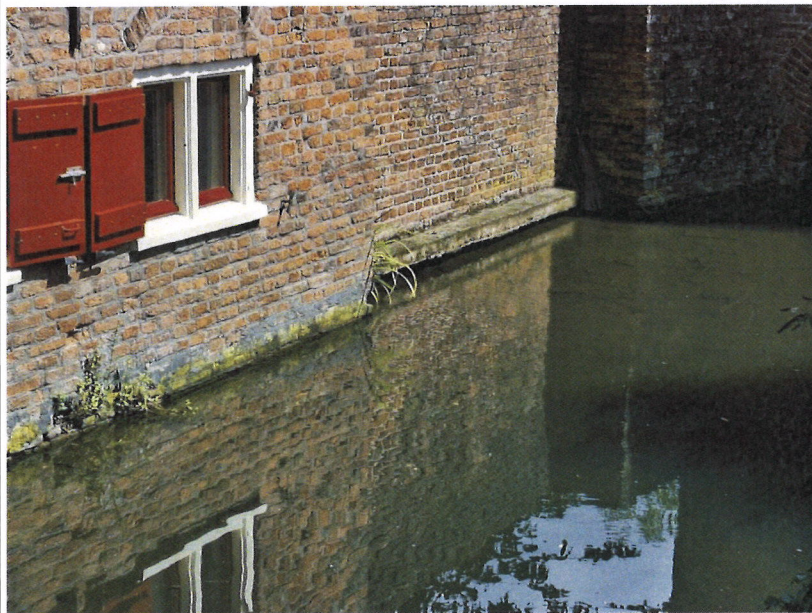
Beschrijving bij foto 2: Buitenzijde

Het water in de voormalige gracht stond 2cm hoger dan de vloer in de kelder.

Overzicht over de achtergevel met kozijn ter plaatse van de achterliggende kelder. Bij de inspectie is door dit kozijn vanuit de kelder de waterhoogte gemeten en deze was tijdens de inspectie aan de buitenzijde 2 cm hoger dan de vloer aan de binnenzijde.

Ook zou gekeken moeten worden of de waterstand met minimaal 20 à 30 cm verlaagd zou kunnen worden, zodat deze een behoorlijk stuk onder het niveau van de vloer van de kelder zit.

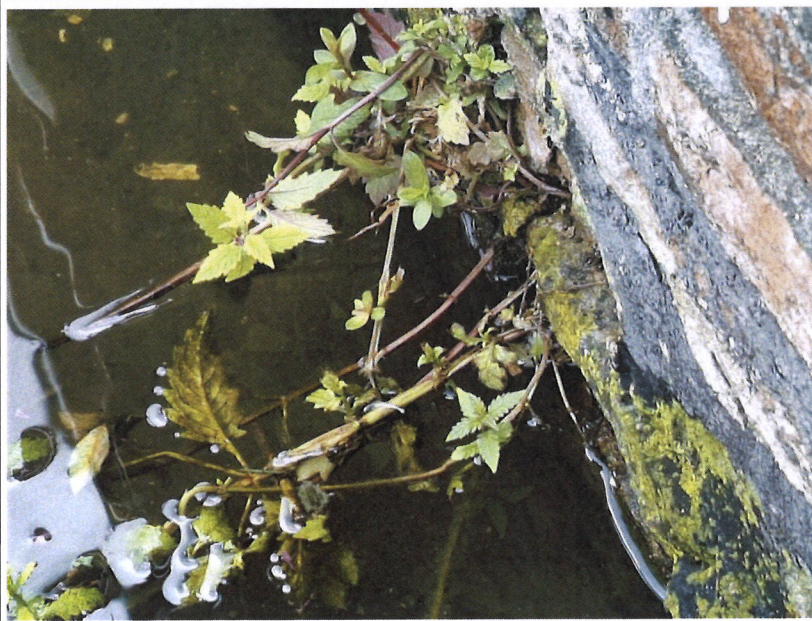
Beschrijving bij foto 3: Buitenzijde

Zichtbaar uitgesleten stenen, voegwerk en begroeiing. Dit wordt veroorzaakt door het water van de voormalige gracht.

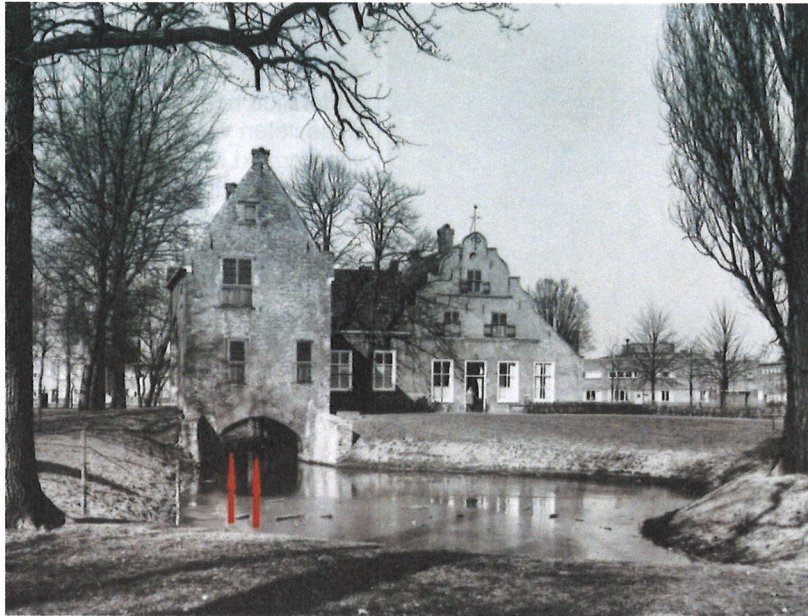
Beschrijving bij foto 4: Overzicht

Op een oude foto uit het Utrechts Archief is onder het poortgebouw door te zien dat er een groenstrook met een beschoeiing aanwezig was. Ook is te zien dat vroeger de waterstand wel meer dan een halve meter lag.

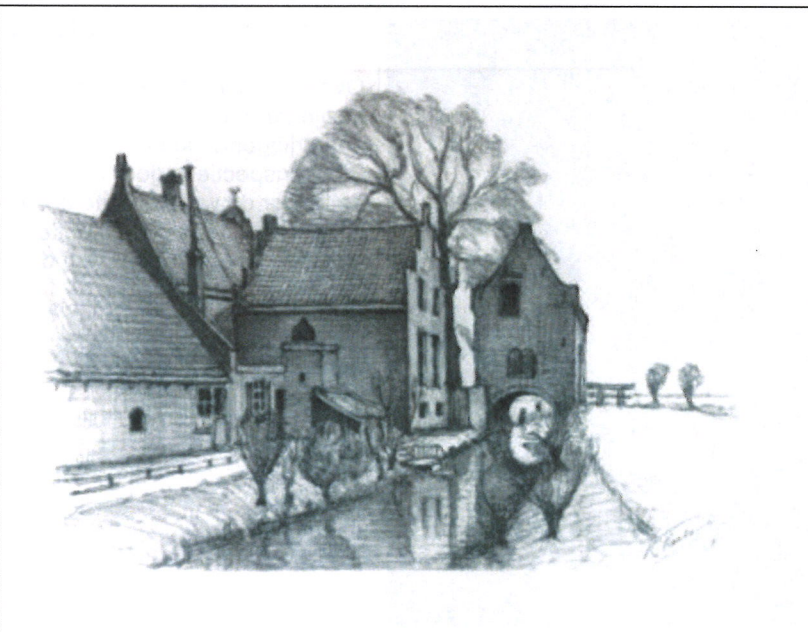
Beschrijving bij foto 5: Overzicht

Op deze oude Opmetingstekening uit het Utrechts Archief is ook te zien dat de achtergevel niet bedoeld was om in het water te staan en als waterkering te dienen.

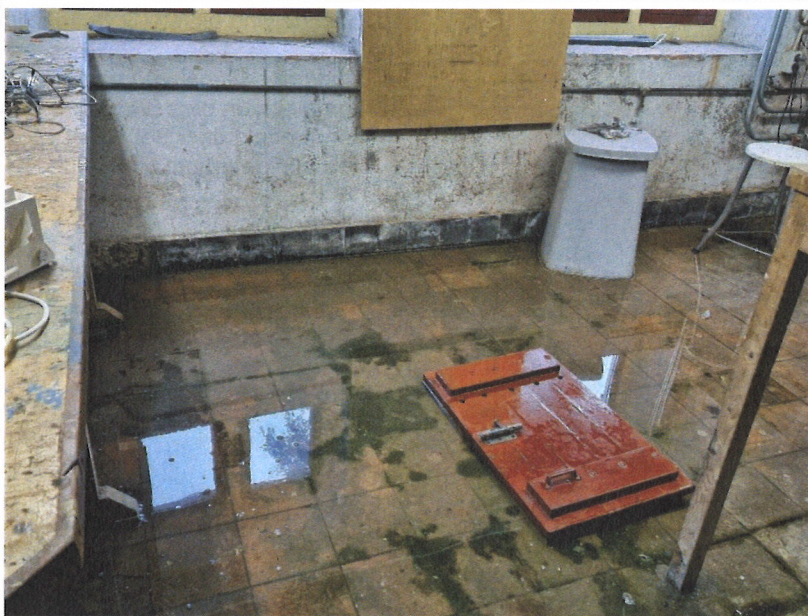
Beschrijving bij foto 6: Binnenzijde

Hier is zichtbaar hoeveel water er in de kelder staat (2-3 cm), verspreid worden de tegels ook al groen.

Als dit alles is gedaan kan aan de binnenzijde het droogproces ingaan, waarna ook de binnenzijde hersteld kan worden.

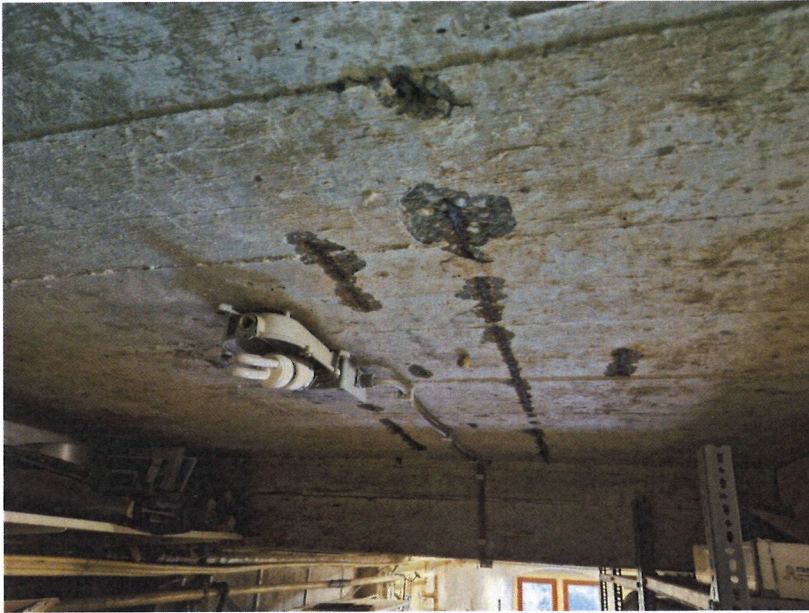
Beschrijving bij foto 7: Binnenzijde

Van de betonnen vloer/plafond in de kelder zijn door deze vochtbelasting verspreid een aantal gedeeltes losgekomen en weggevallen. Dit wordt veroorzaakt door het oproesten van het betonijzer.

Betonvloer/plafond.

Hiervan roest het betonijzer op en barst het beton eraf.

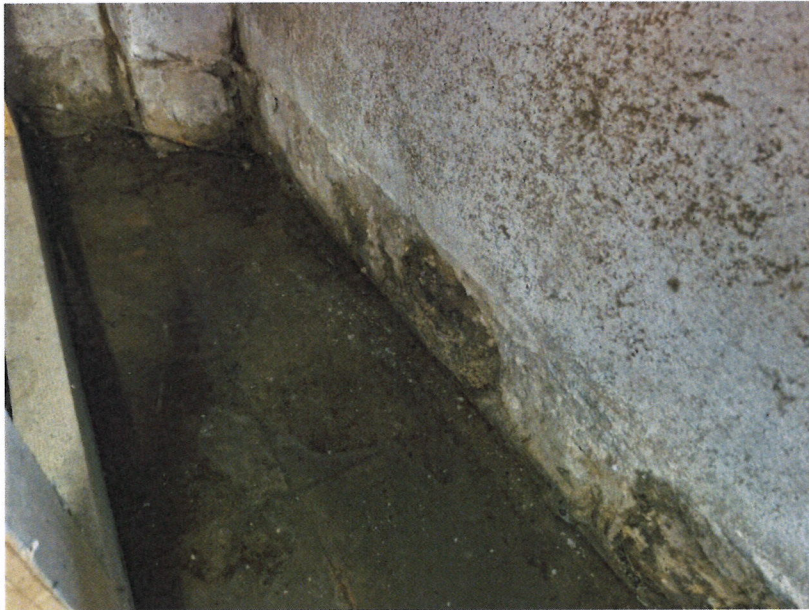
Beschrijving bij foto 8: Binnenzijde

Ongeveer 2-3 cm water staat er in de kelder, hetgeen niet bevorderlijk is voor vloer/plavuizen, muur/stucwerk, betonvloer/plafond en binnenklimaat.

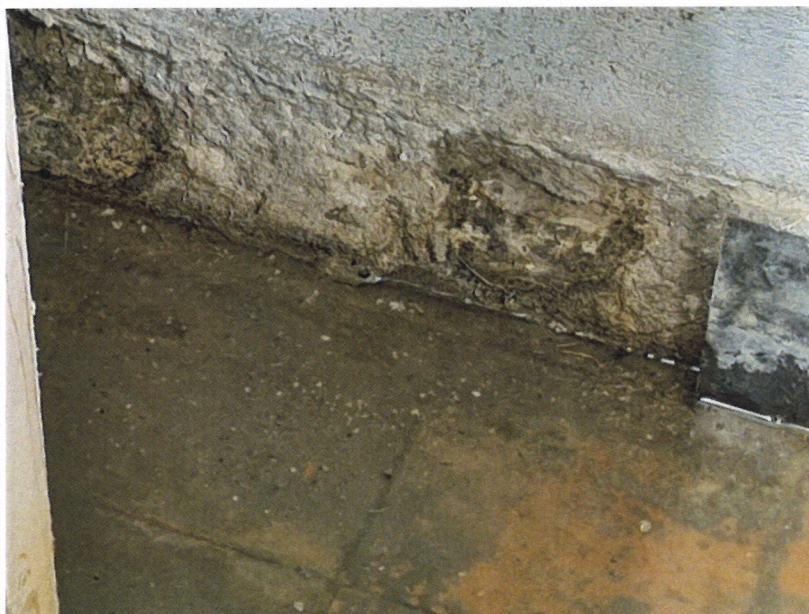
Beschrijving bij foto 9: Binnenzijde

Door deze vochtbelasting van de achtergevel zijn aan de binnenzijde de tegels van de plint weggevallen en losgeraakt, ook is het stucwerk aangetast.

Hier is zichtbaar dat de plinttegels zijn weggefallen.

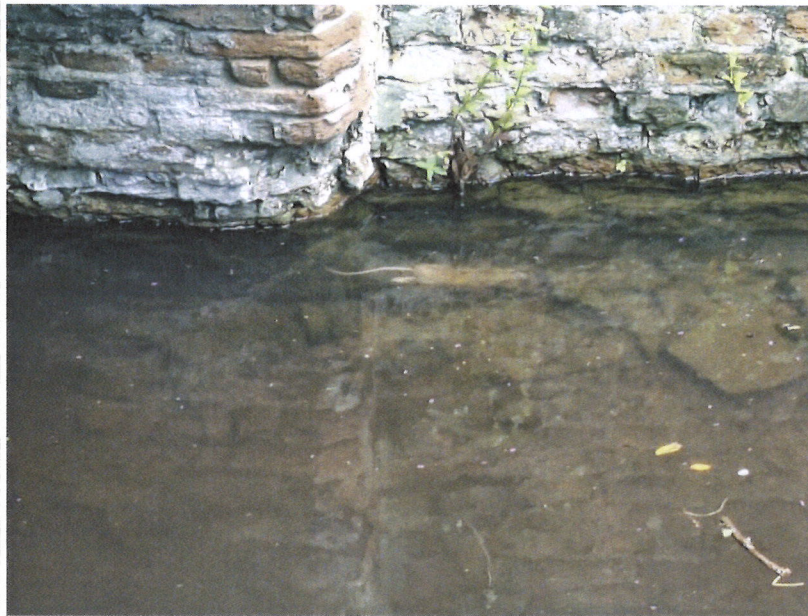
Beschrijving bij foto 10: Poortgebouw
Uitgesleten voegwerk en uitgesleten stenen.

Ook van het poortgebouw zou gelijktijdig het metsel- en voegwerk ter hoogte van de waterlijn en daaronder hersteld moeten worden.

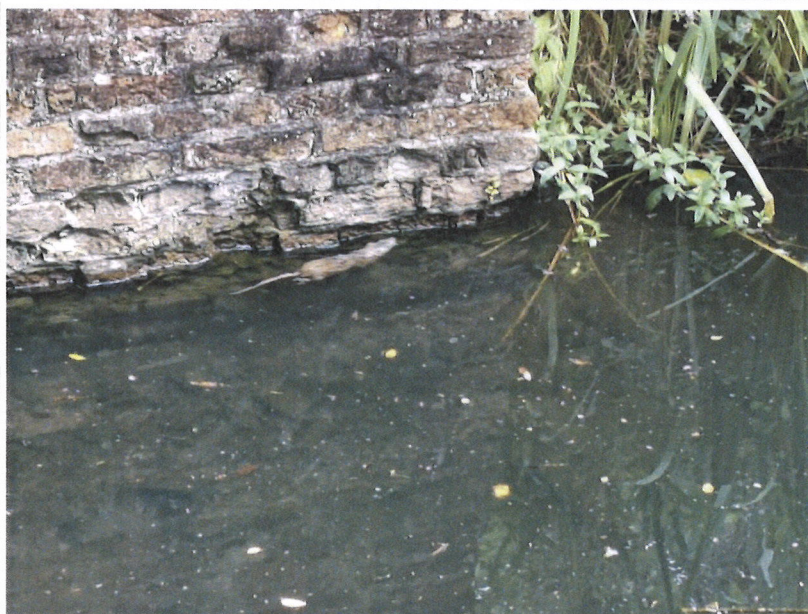
Beschrijving bij foto 11: Poortgebouw
Uitgesleten voegwerk, stenen en begroeiing.

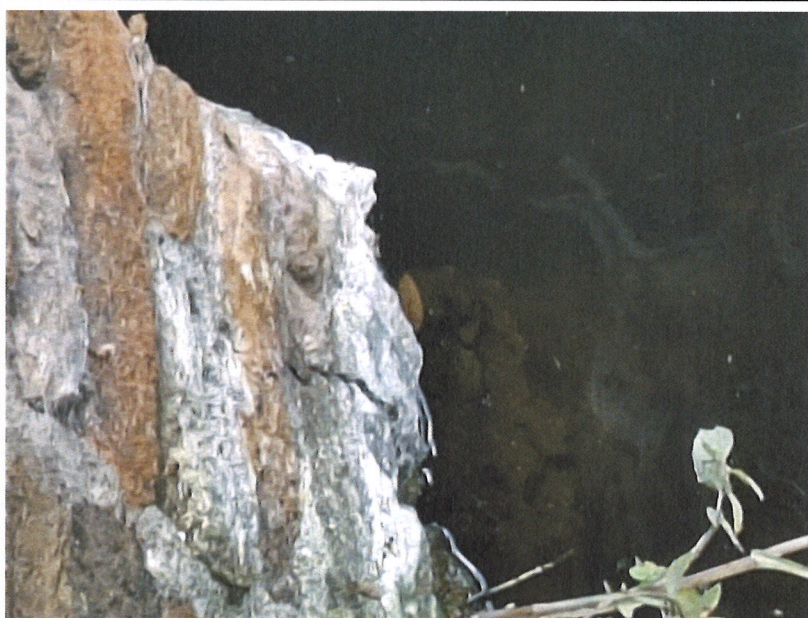
Beschrijving bij foto 12: Poortgebouw
Uitgesleten stenen aanwezig en verspreid stenen weggevallen.
